कोशी प्रदेश सरकार  
भौतिक पूर्वाधार विकास मन्त्रालय  
विराटनगर, नेपाल

२०८२/०५/२३ र २४ गते जेन-जी पुस्ताद्वारा आयोजित देशव्यापी आन्दोलनबाट प्रभावित  
कोशी प्रदेश सरकारमा भएको क्षतीको एकीकृत विवरण सहितको प्रतिवेदन

**पेश गरिएको निकाय**  
भौतिक पूर्वाधार विकास मन्त्रालय, कोशी प्रदेश

**मिति: २०८२ आश्विन ३१ गते**

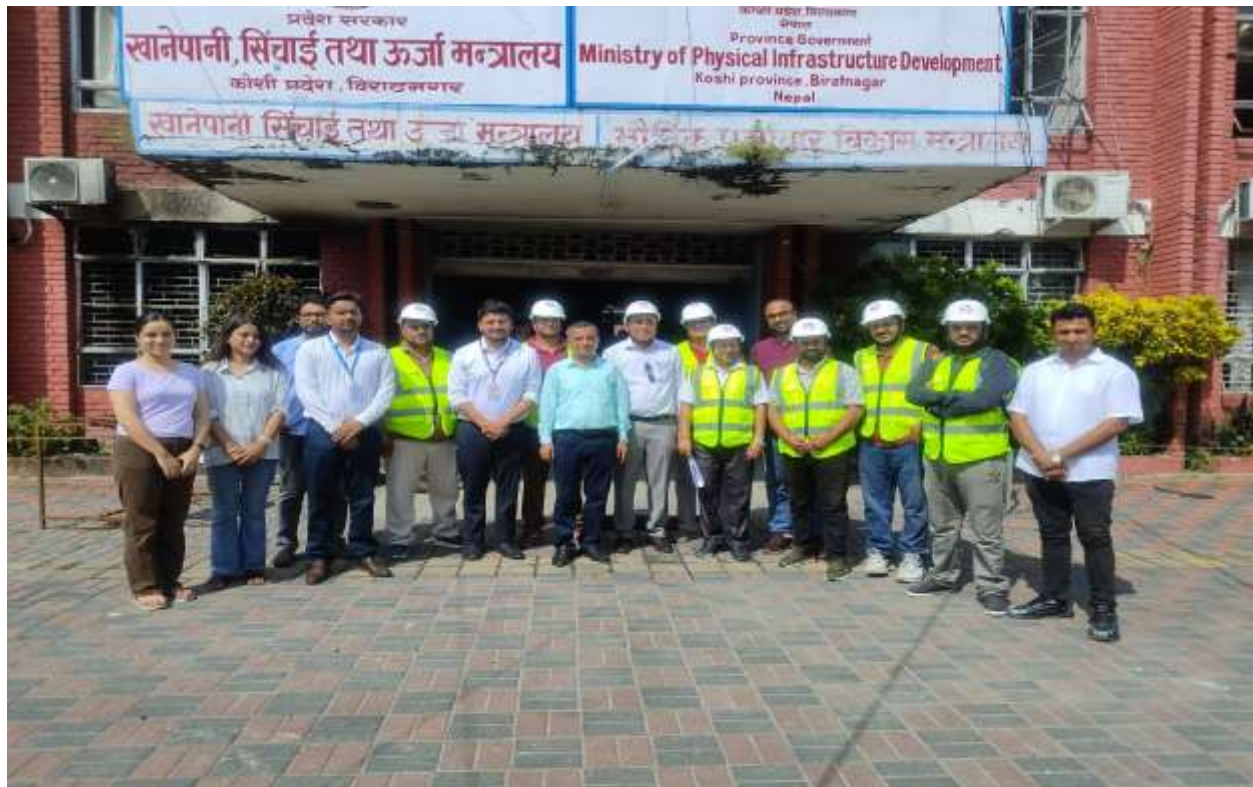
*तस्विर 1 भौतिक पूर्वाधार विकास मन्त्रालयको RVDA पश्चातको तस्विर*

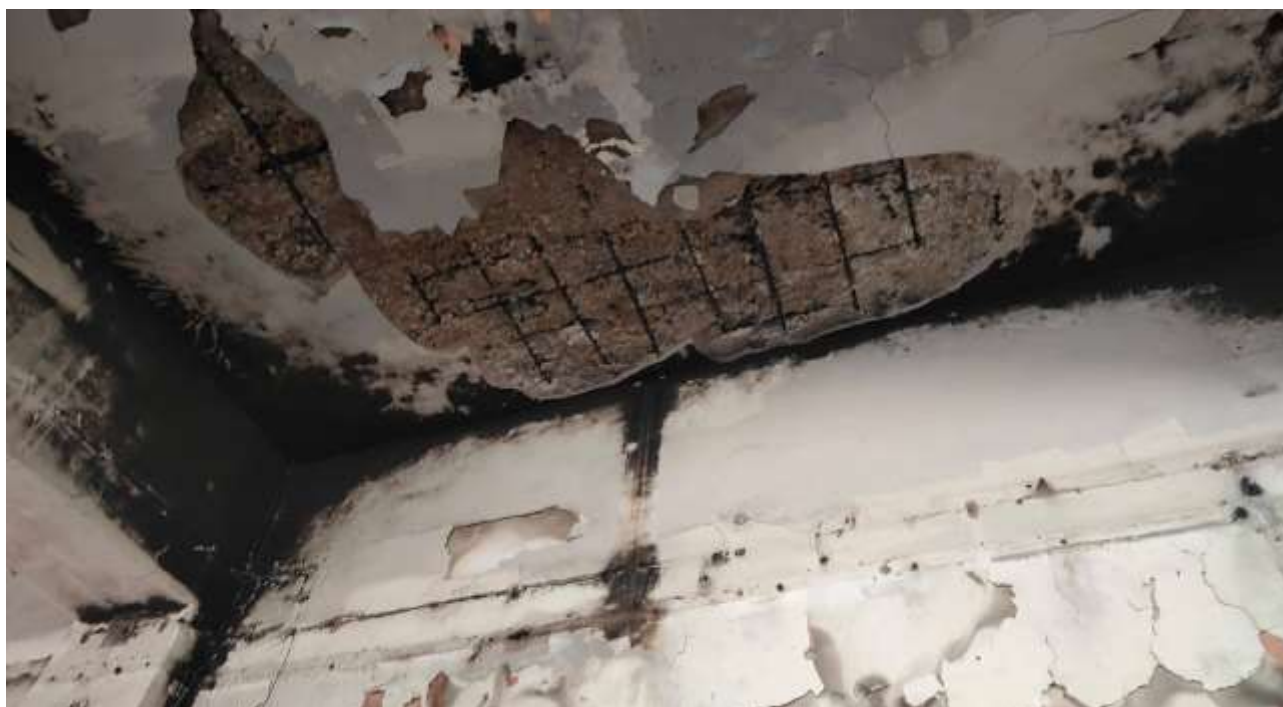
तस्विर ३ प्रदेश सभा सभाहल भवनको क्षतीको अवस्था

| क्र सं | क्षति भएका भवनको नाम | जिल्ला | सम्बन्धित मन्त्रालय | क्षतिको प्रकार | कैफियत |
|---|---|---|---|---|---|
| ६ | प्रदेश सभा सभाहल | मोरङ | कोशी प्रदेश सभा मन्त्रालय | पूर्ण | |
